**Accident** du MUDRY CAP232  
immatriculé **F-HKAP**  
le dimanche 15 juin 2025  
à Villepreux (78)

**Ouverture et perte de la verrière en vol, demi-tour,  
collision avec le sol en finale**

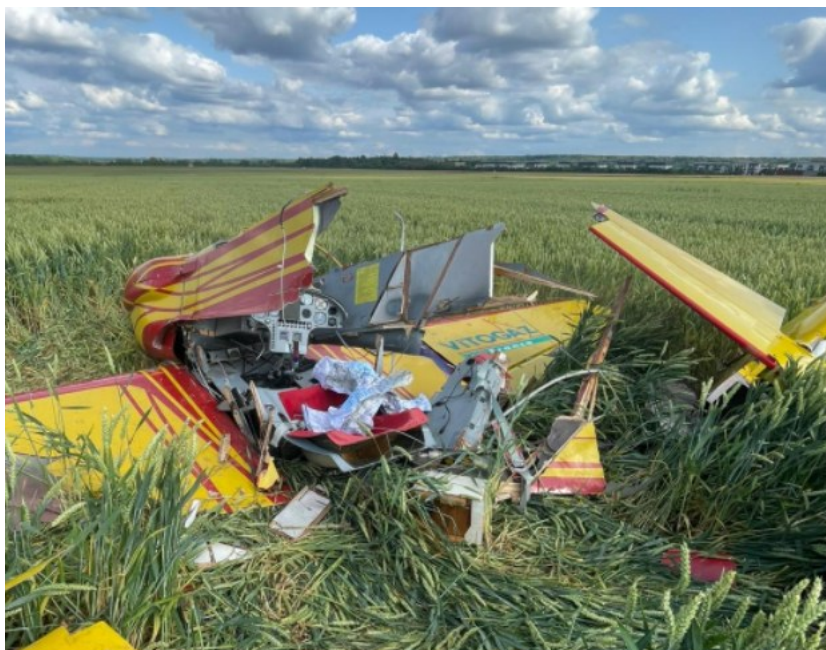
Hormis la verrière, l'épave est complète et regroupée. La partie principale de l'épave comprend le groupe motopropulseur, le fuselage jusqu'au siège du pilote ainsi que les ailes. Les quatre pales de l'hélice sont rompues au niveau des pieds de pales, les ailes sont sectionnées à leurs extrémités. L'arrière du fuselage, du siège pilote à l'empennage, ainsi que les trains d'atterrissage ont été détruits lors de l'impact. Les chaînes de commandes de vol sont continues ; les seules ruptures observées sur ces éléments sont consécutives à l'impact. La verrière a été retrouvée plusieurs jours après l'accident.

Figure 1 : partie principale de l'épave (Source : BEA)

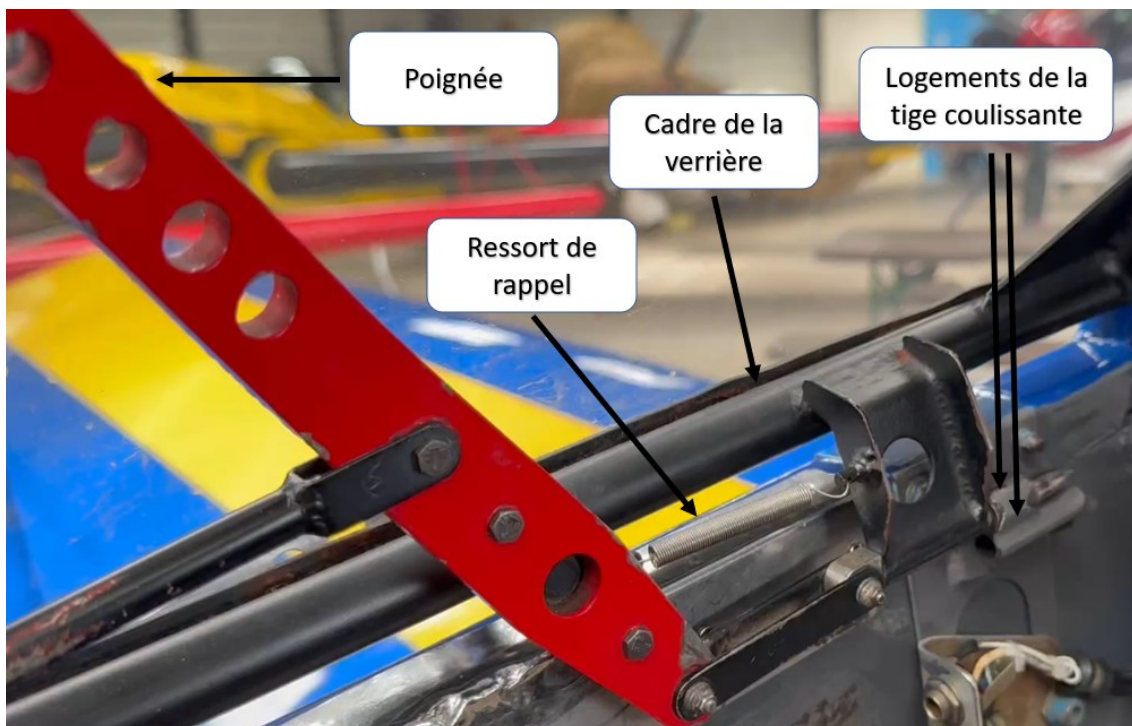
Suivant le positionnement de la tige dans l'un ou l'autre logement, la verrière peut être verrouillée en position entrouverte ou complètement fermée. Dans la position entrouverte, la tige dépasse du logement du haut, son extrémité est visible (voir **Figure 3** et **Figure 4**).

Figure 3 : verrière en position entrouverte et mécanisme de verrouillage  
(Source : pilote, annotations BEA)

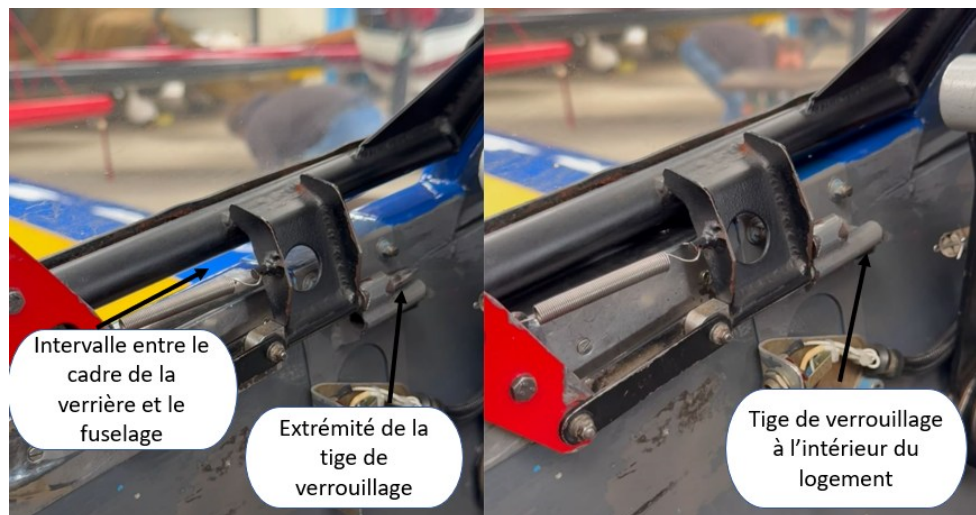
Figure 4 : comparaison entre les positions entrouverte (à gauche) et fermée (à droite)  
(Source : pilote, annotations BEA)
